**Campaña Nº 110: TORNILLO SUJECCIÓN BRIDA INFERIOR SUSPENSION DELANTERA  
EC REPLICA (Nambotin - Cervantes) 2011**

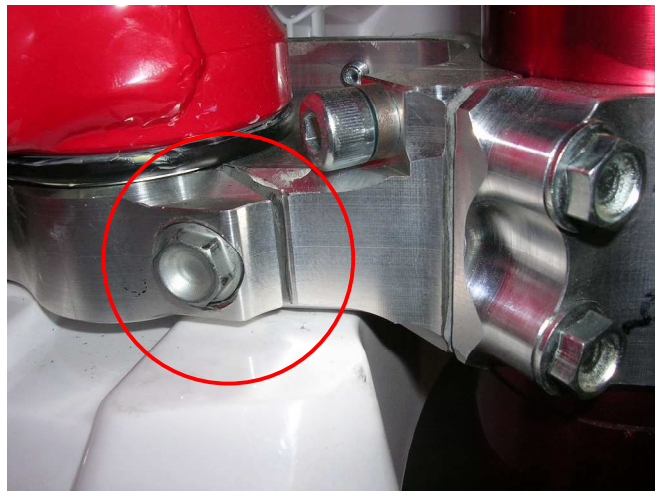
**Situación Tornillo brida inferior**

El problema concierne al tornillo de sujeción del casquillo inferior avance de la brida inferior de la suspensión delantera.

Dicho tornillo presenta una rosca insuficiente para la tensión soportada por el mismo. Esta falta de rosca puede hacer saltar el tornillo de sujeción del casquillo inferior avance, causando una rotura parcial o total de la brida inferior de suspensión delantera.

La solución adoptada es la sustitución del tornillo inicial por otro con las características siguientes:
