**Campaña N° 87 - Fallo de tensión componentes eléctricos modelo ENDURO 2T 2009**

## ENDURO 2T. 2009

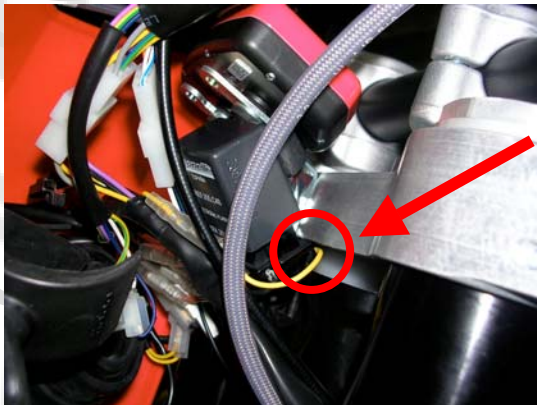
Se ha detectado en el modelo Enduro 2T. 2009, en algún caso que el cable amarillo de tensión que va a la caja de intermitencia puede rozar con la brida superior de suspensión y se derive a masa. Al derivarse a masa, puede provocar un fallo de tensión en el claxon, en el conjunto multifunción, en las luces o en los intermitentes.

**Posición incorrecta**

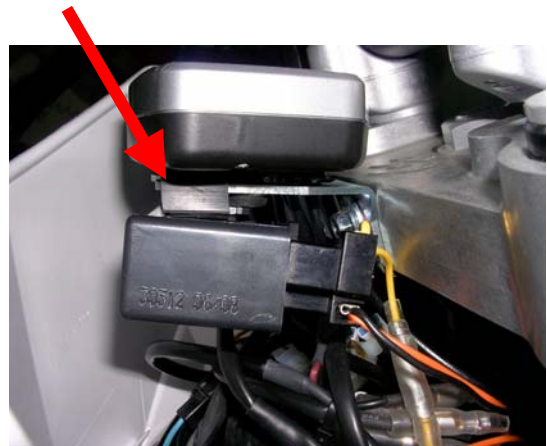
**Posición correcta**

Deben modificar la posición de la caja intermitentes (según foto) para que, el cable no roce con la brida suspensión.
