## **CONTROLE VOLANT MAGNETIQUE MRT 50 E4 et E5 avec moteur MINARELLI AM6**

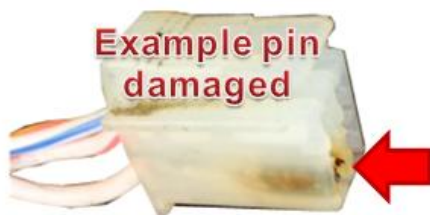
*Exemple d'endommagement possible du connecteur :*
