# Marathon 125 PRO E4

Diagnostic Erreur (OBD)

**RIEJU**

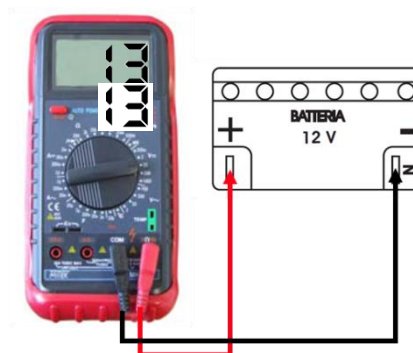
1.- Vérifiez le bon état général de la batterie.

Cette erreur indique un incident interne du CDI, les points de contrôles sont:

Voltage nominal 12,5 V en DC

Nettoyer les bornes et s'assurer du bon contact entre les terminales de l'installation et des bornes

Positionner la clé de contact en position **ON** et démarrer la moto, avec l'aide d'un voltmètre en position CC 20V et vérifier que la batterie charge correctement.

- Avec la moto en marche le voltmètre doit indiquer une valeur qui varie entre 13,5 y 15V.

Si la batterie est défectueuse, cela peut affecter l'électronique du véhicule qui ne fonctionne pas correctement et apporte le code d'erreur.

Une fois la batterie vérifiée et remplacé si besoin, procéder à supprimer les erreurs avec le lecteur OBD puis démarrer le véhicule. Si le problème persiste continuer avec la vérification du point 2.

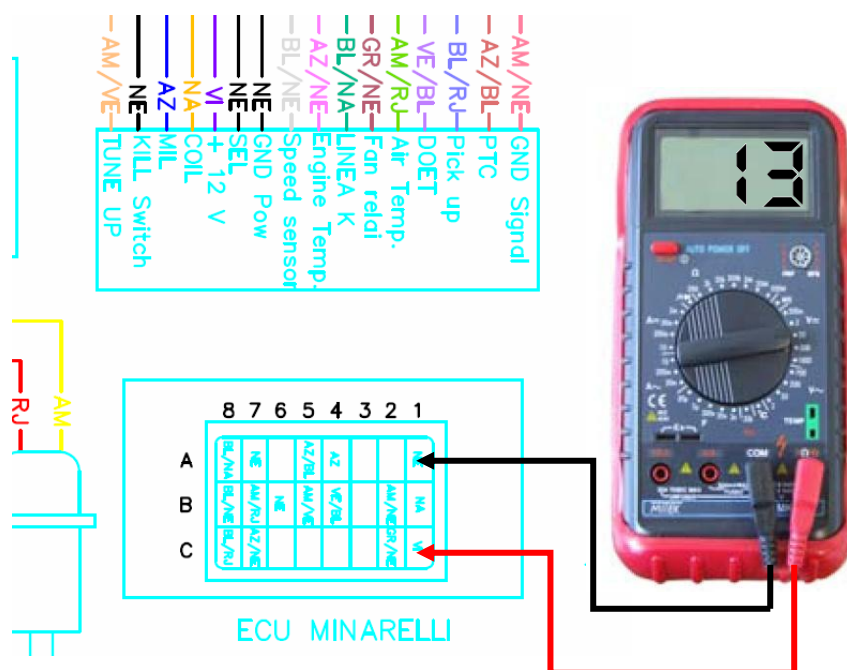
## 2.- Vérifiez la continuité du câblage.

Avec l'aide d'un Voltmètre, Vérifiez la continuité du câblage.

Avec la clé en position ON vérifier la tension entre le câble Violet (C1) et le Noir (A1) qui arrive au connecteur du CDI. Si les valeurs de tension sont inférieures à 12,5 V vérifier la continuité du câble violet et noir, et remplacer l'installation si besoin.

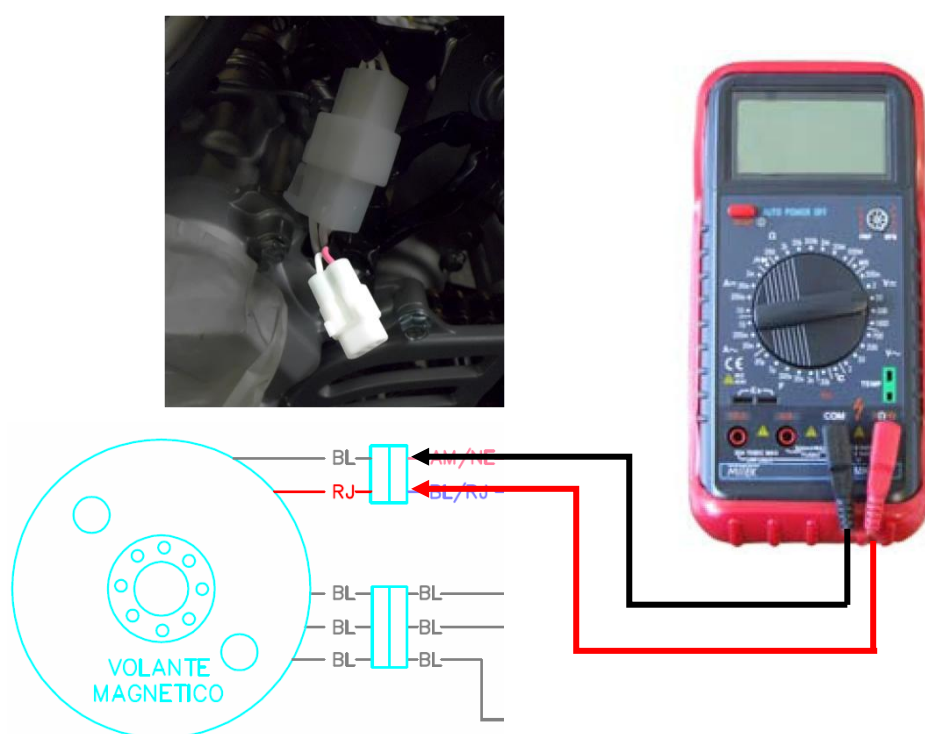
Cette erreur indique un problème du capteur de position du vilebrequin ou pick-up, les points de contrôles sont :

1.- Avec l'aide d'un voltmètre en position 2K  $\Omega$  vérifier la Résistance du pick-up (câbles rouge et blanc du moteur)

Débrancher le connecteur et mesurer les valeurs de résistances directement sur la connectique du moteur. Les valeurs de résistances doivent être comprises entre  $265\Omega \pm 20\%$ , si les valeurs obtenues sont hors tolérances, alors le volant magnétique est à changer.

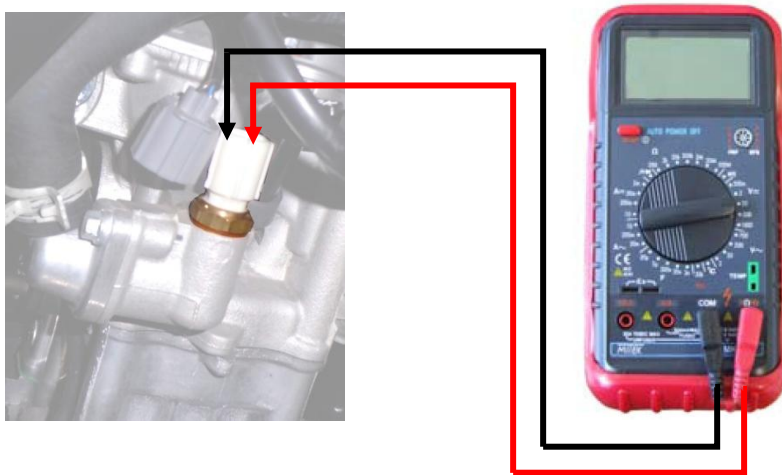
Cette erreur nous indique un problème au capteur de température du moteur, qui traite un NTC, c'est-à-dire une résistance qui varie ses valeurs en fonction de la température. Il est difficile de réaliser un contrôle exact des valeurs de résistances car ils ne cessent de varier constamment. Les points de contrôles à réaliser sont les suivants:

1.- avec l'aide d'un voltmètre en position 20K  $\Omega$  vérifier la résistance du capteur de température.

Si on obtient une valeur de court-circuit ou de circuit ouvert, alors faire le change du capteur de température.

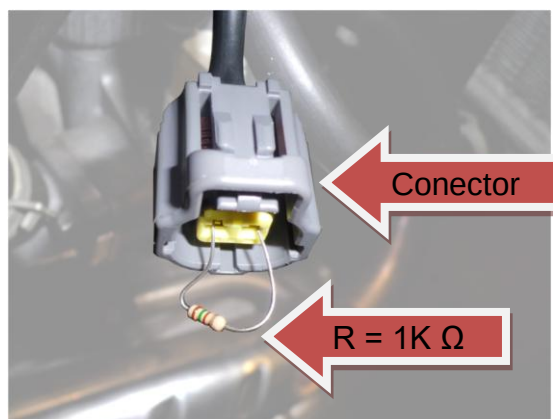
2.- Débrancher le connecteur de la sonde de température du moteur et mettre une résistance de 1K $\Omega$  sur le connecteur comme indique l'image, avec l'aide du lecteur OBD, effacer l'erreur puis redémarrer le véhicule. Si l'erreur disparaît alors faire le change du capteur de température. Si l'erreur persiste alors veuillez vérifier le point 3.

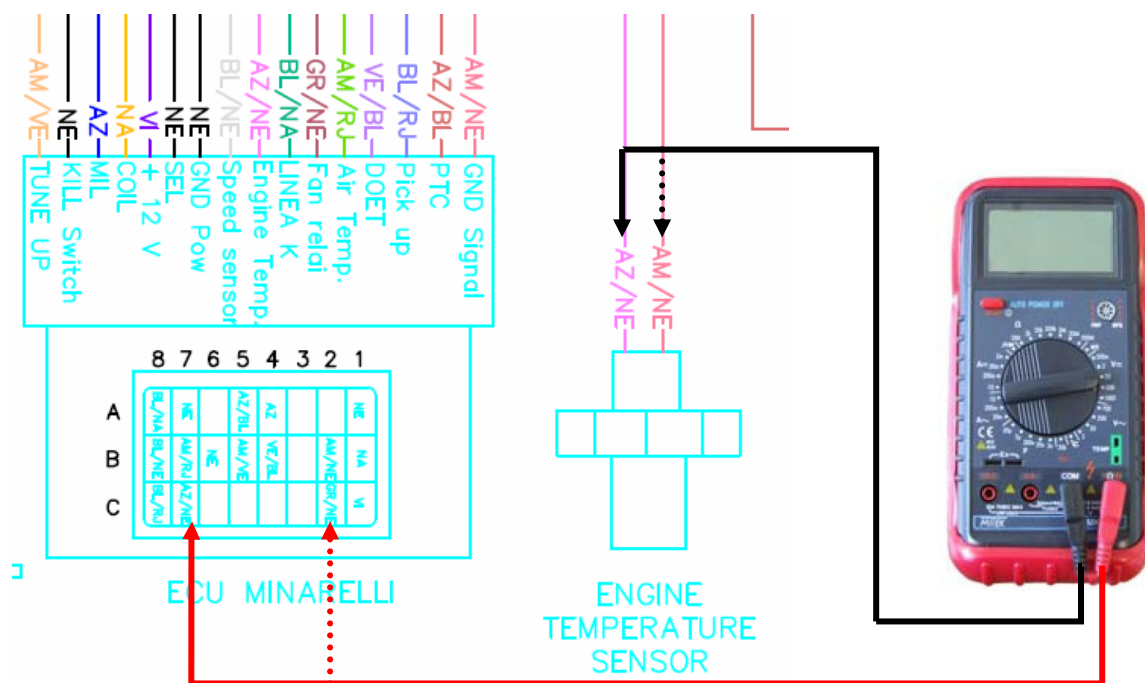
3.- Avec l'aide d'un Voltmètre, Vérifiez la continuité des câbles suivants:

Jaune / Noir: Câble qui arrive du connecteur du capteur de température au pin C2 du CDI.

Bleu / Noir: Câble que arrive du connecteur du capteur de température au pin C7 du CDI.

Si on détecte un problème de continuité sur un des 2 câbles, veuillez remplacer le câblage de l'installation affecté, si nécessaire.

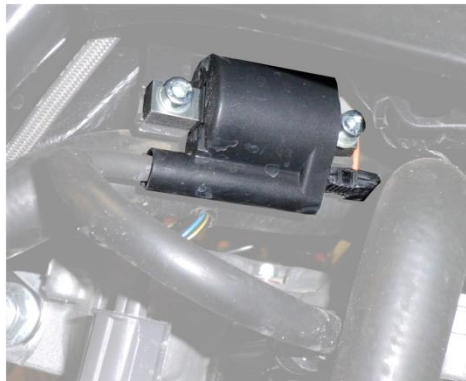
Cette erreur nous indique un problème sur la bobine d'allumage, et les points de contrôles sont les suivants:

1.- Vérifiez que la bobine soit correctement branché, que les contacteurs sont propres et non oxydés. Aucune saleté ne doit affecter la résistance des contacts.

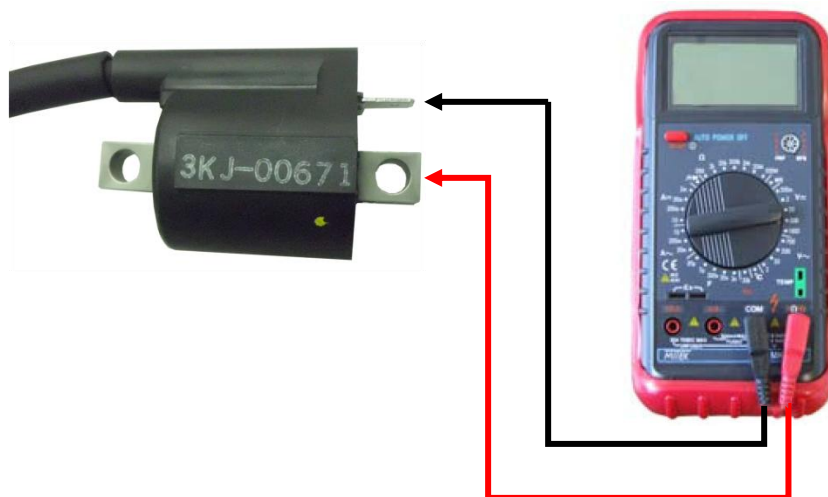
2.- Vérifiez la résistance de la bobina, utiliser l'appareil de control sur la position 200  $\Omega$ , et la résistance doit être entre 0,2 y 1  $\Omega$ .

Nota: Si le voltmètre n'est pas de bonne qualité ou avec un connecteur défectueux, alors il est possible que les valeurs de résistances soient erronées (valeurs au-dessus de 1 $\Omega$ ) ce qui peut faire penser que la bobine est mauvaise.

Si les valeurs sont incorrectes, alors veuillez changer la bobina, et effacer les erreurs avec l'aide du lecteur OBD. Démarrer le véhicule afin de vérifier que l'erreur n'apparaisse plus. Si l'erreur persiste et les valeurs sont correctes, alors vérifiez le point 3.

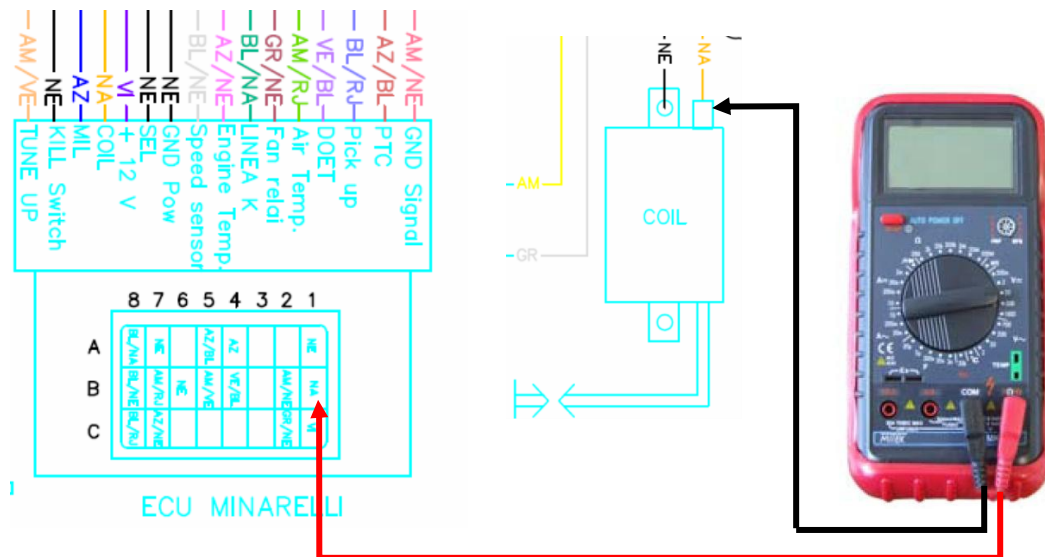
3.- Vérifiez la continuité du câblage. Avec l'aide d'un voltmètre vérifiez le câble orange qui arrive de la bobine au pin B1 du CDI.

En cas de problème lors du control, il est nécessaire de réaliser le changement du câblage de l'installation affecté par le problème.
