**Campaña N° 73 : Retén del cigüeñal de la tapa de embrague. Motores 450cc. 4T. 2007**

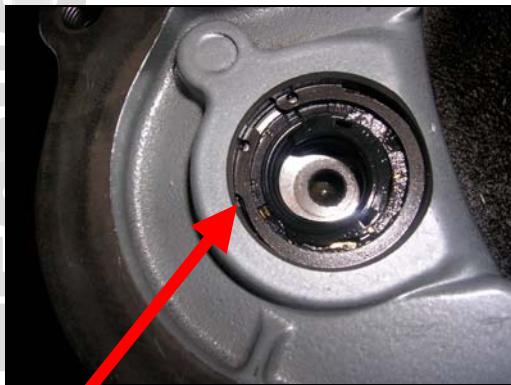
Se ha detectado que el retén del cigüeñal de la tapa embrague es defectuoso en algunos motores de motocicleta y quads 450cc 4T modelo 2007. Este defecto puede provocar pérdida de presión de aceite (al ralentí incluso se puede encender la luz del testigo de presión de aceite) y graves daños en el motor.

Retén del cigüeñal de la tapa de embrague a sustituir.

Posicionar la motocicleta horizontal para desmontar la tapa de embrague, evitando la pérdida del aceite del motor.

Al montar el retén nuevo, se debe vigilar la posición. La posición correcta es con las letras del retén visibles.

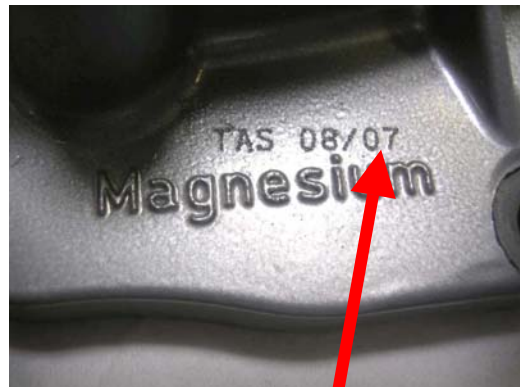
Trazabilidad de la tapa de embrague.

Comprobar la trazabilidad de la tapa de embrague: Si lleva marcado el año 07 (tal como indica la fotografía adjunta) solamente se debe cambiar el retén. Si la trazabilidad de la tapa de embrague es 06, se debe cambiar la tapa de embrague completa.
